Bericht 2025 – Naturkundliches Tauchen des Tauch-Club-Turtle e.V. Bischofsheim im Wechselsee

Bischofsheim, März 2026

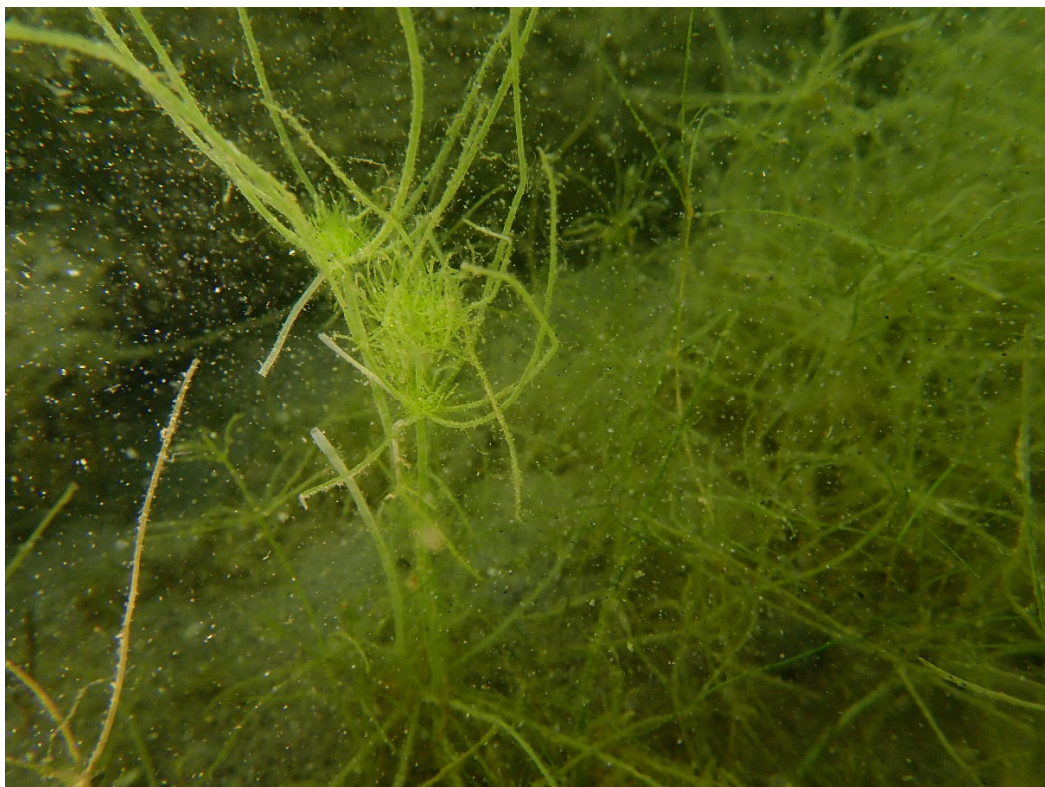
Im Jahr 2025 konnte mit der Sprossenden Baumleuchteralge (*Tolypella prolifera*) erneut eine weitere seltene Art im Gewässer gefunden werden. Diese wurde zuletzt 2009 im Wechselfsee beobachtet. Auch die ebenfalls in Hessen seltene Raue Armelechthermalge (*Chara aspera*) wurde nach dem Fund im Vorjahr erneut nachgewiesen.

Abb.7 - Der Neuzugang in der Artenliste: Die Sprossende Baumleuchteralge (*Tolypella prolifera*)

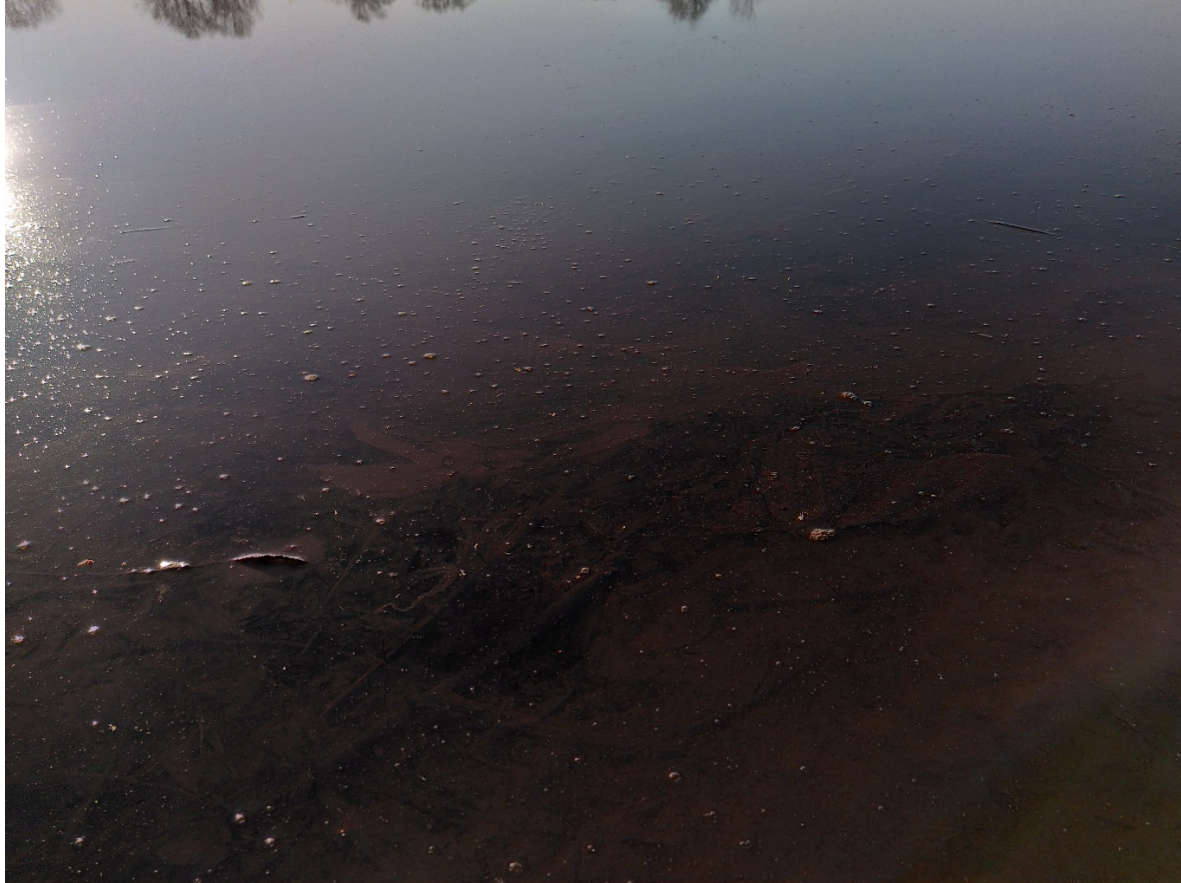
Die Feststellung einer Algenblüte durch die Burgunderblutalge (*Planktothrix rubescens*) im März 2025 ist ein weiteres Indiz für die zunehmende Eutrophierung des Gewässers.

Abb.8 Rötlicher Algenfilm auf dem Wasser am 19. März

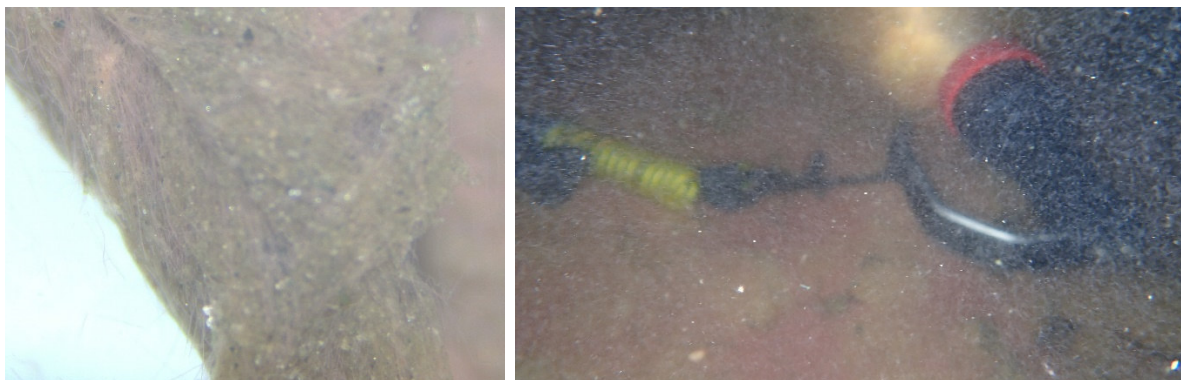
Abb.9-10 Algenfäden unter dem Mikroskop, Rosa Sediment auf dem Seegrund, zur Farbidentifizierung wurde die schwarz-rote Tauchlampe mit gelbem Spiralkabel abgelegt

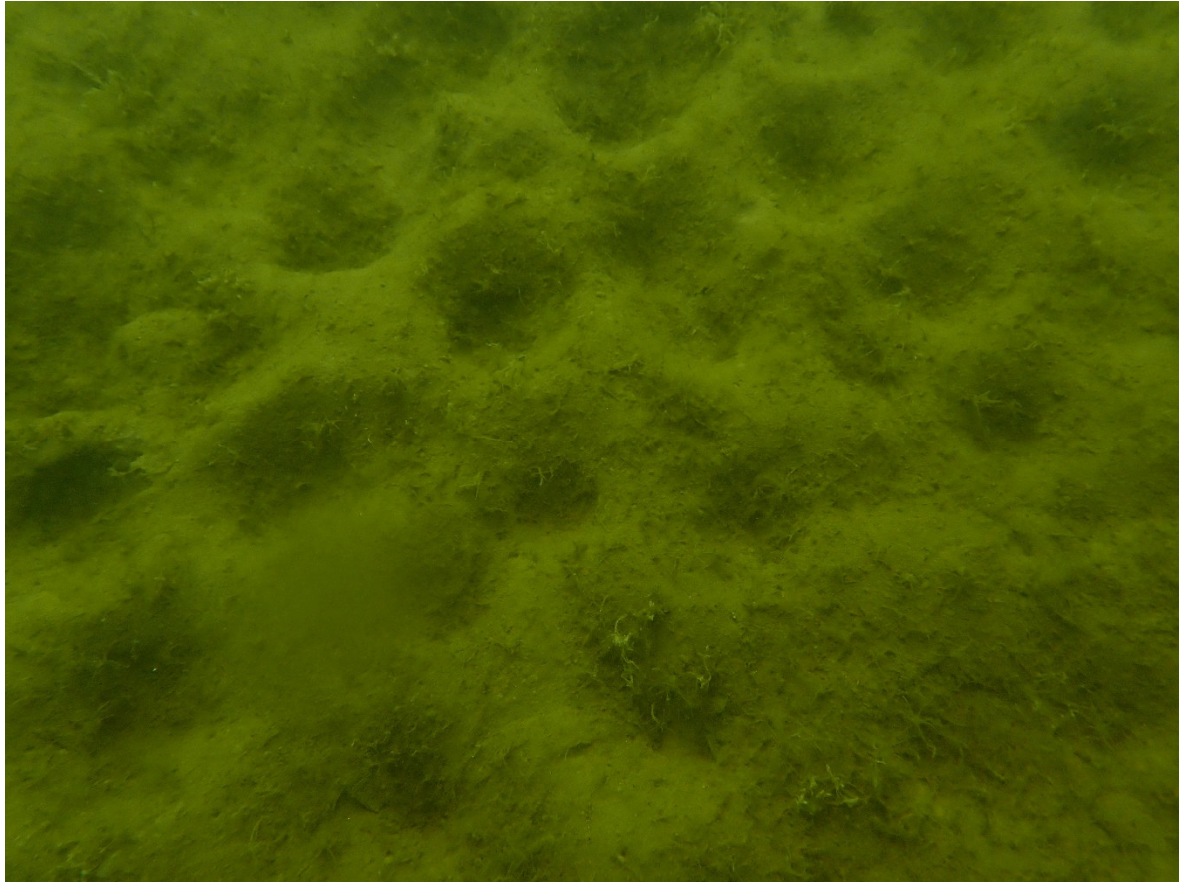
Abb.11 - Charakteristische Waffelmuster von Wühlspuren benthivorer Fische

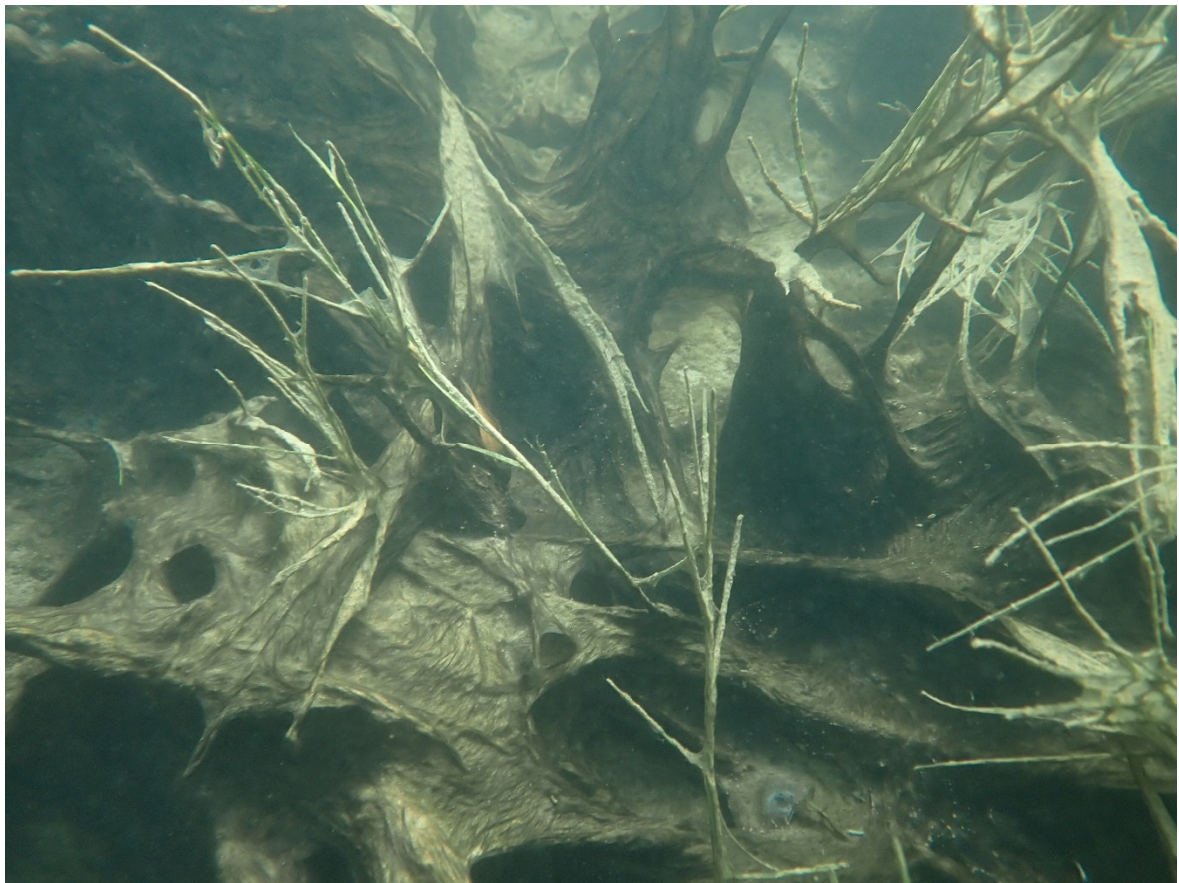
Abb.12 - Die Makrophyten im Wechselsee leiden seit Jahren immer wieder unter starkem Schleimalgenbefall

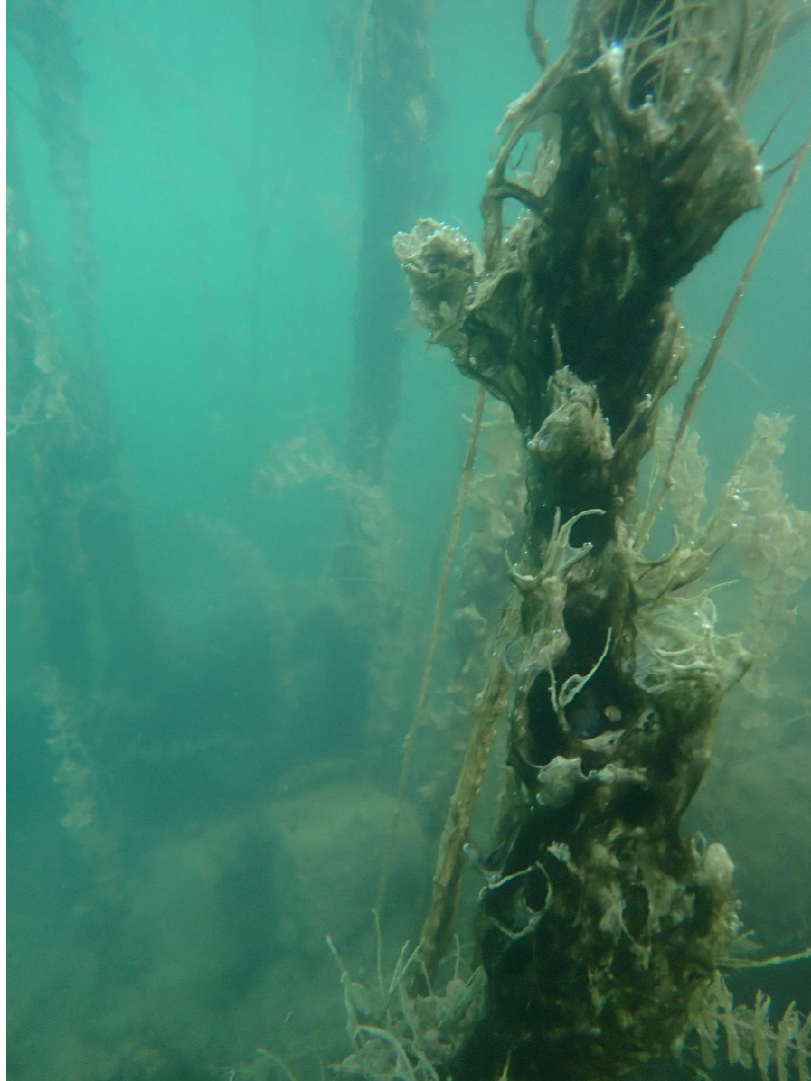
Abb.13 - Von Schleimalgen entstelltes Ähriges Tausendblatt (*Myriophyllum spicatum*)

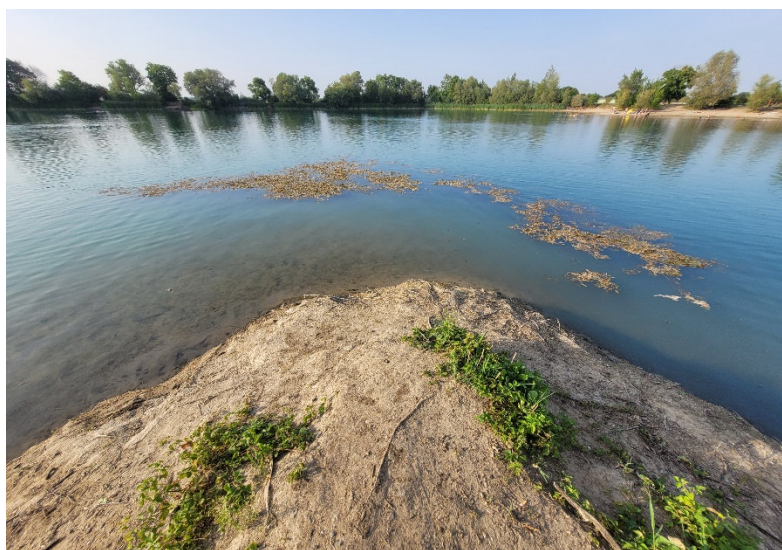
- Die nun seit fünf Jahren vorhandenen Seerosen (*Nymphaea*) breiten sich weiterhin aus und sind nun an diversen Stellen im See präsent.
- Ein neuer starker Bestand an Knotenlaichkraut (*Potamogeton nodosus*) konnte in diesem Jahr rund um die Nordspitze der Halbinsel beobachtet werden. Auch an anderen Stellen im See kommt diese Art wieder vermehrt vor.

Abb. 14 - Blick von der Spitze der Halbinsel nach Norden auf einen neuen Bestand von Knotenlaichkraut (*Potamogeton nodosus*)

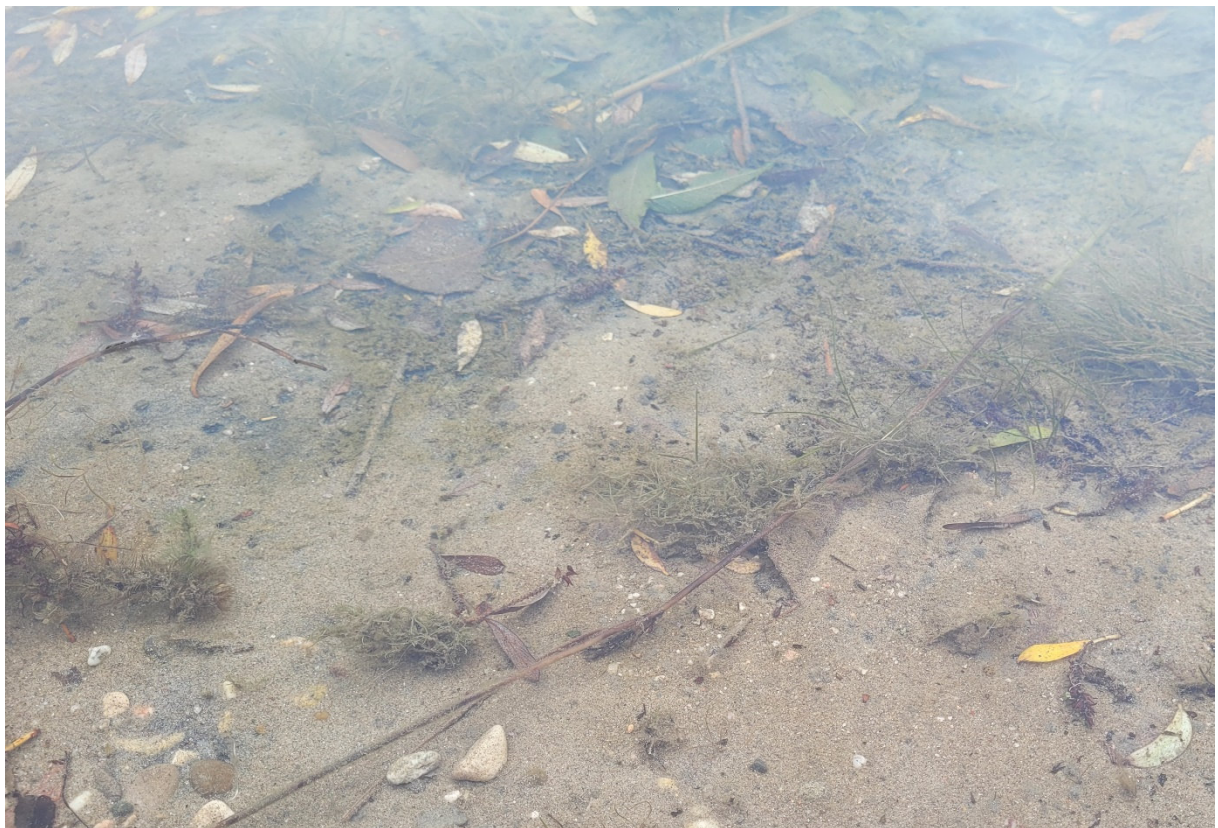
Abb.46 – Gut erkennbar - Armleuchteralgen wachsen im Wechselsee auch bis in Flachwasser, wenn man sie lässt
